## Prüfbericht 11 / 2019

**Über die Prüfung des Widerstandes gegenüber Windlasten in Anlehnung an die  
Leitlinie für europäische technische Zulassungen von Systemen mit mechanisch  
befestigten, flexiblen Dachabdichtungsbahnen, Abschnitt 5.1.4.1.  
(Ausgabe November 2012)**

Projektnummer: DAS 19-05

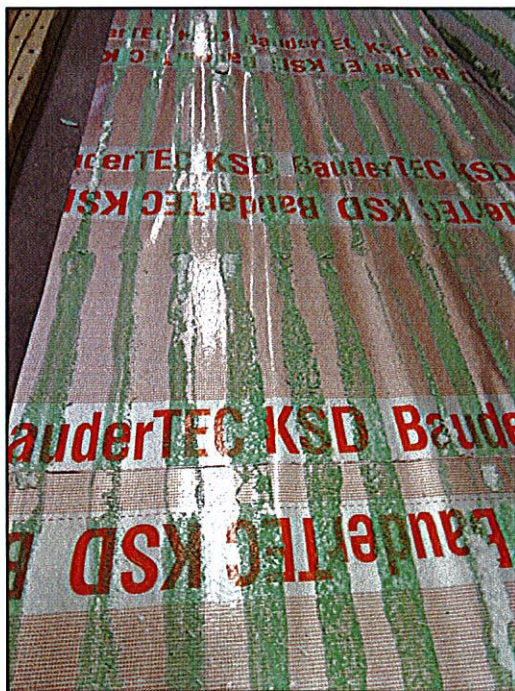
Beim Versagen des Prüflings im Lastzyklus  $W_{100\%} = 5000 \text{ N/m}^2$  trat folgender Schaden am Probekörper auf:

- Die Wärmedämmung wurde auf ca. 6 m<sup>2</sup> von der Dampfsperre abgelöst. Dabei kam es zwischen Wärmedämmung und Dampfsperre zum Bruch in der Klebstoffebene. (siehe Abb.1 und Abb.2)
- Die Klebstoffebene zwischen Wärmedämmung und Decklage wies keinen Schaden auf.
